Adroddiad ynghylch Ymchwiliad i'r  
Achos o Lifogydd  
ar 13 Hydref 2018  
Ochr y Gamlas, Aberdulais

Neath Port Talbot  
Castell-nedd Port Talbot  
County Borough Council Cyngor Bwrdeistref Sirol

Gwasanaethau Priffyrdd a Draenio  
Cyfarwyddiaeth yr Amgylchedd  
Cyngor Bwrdeistref Sirol Castell-nedd Port Talbot  
Y Ceiau  
Heol Brunel  
Llansawel  
Castell-nedd  
SA11 2GG

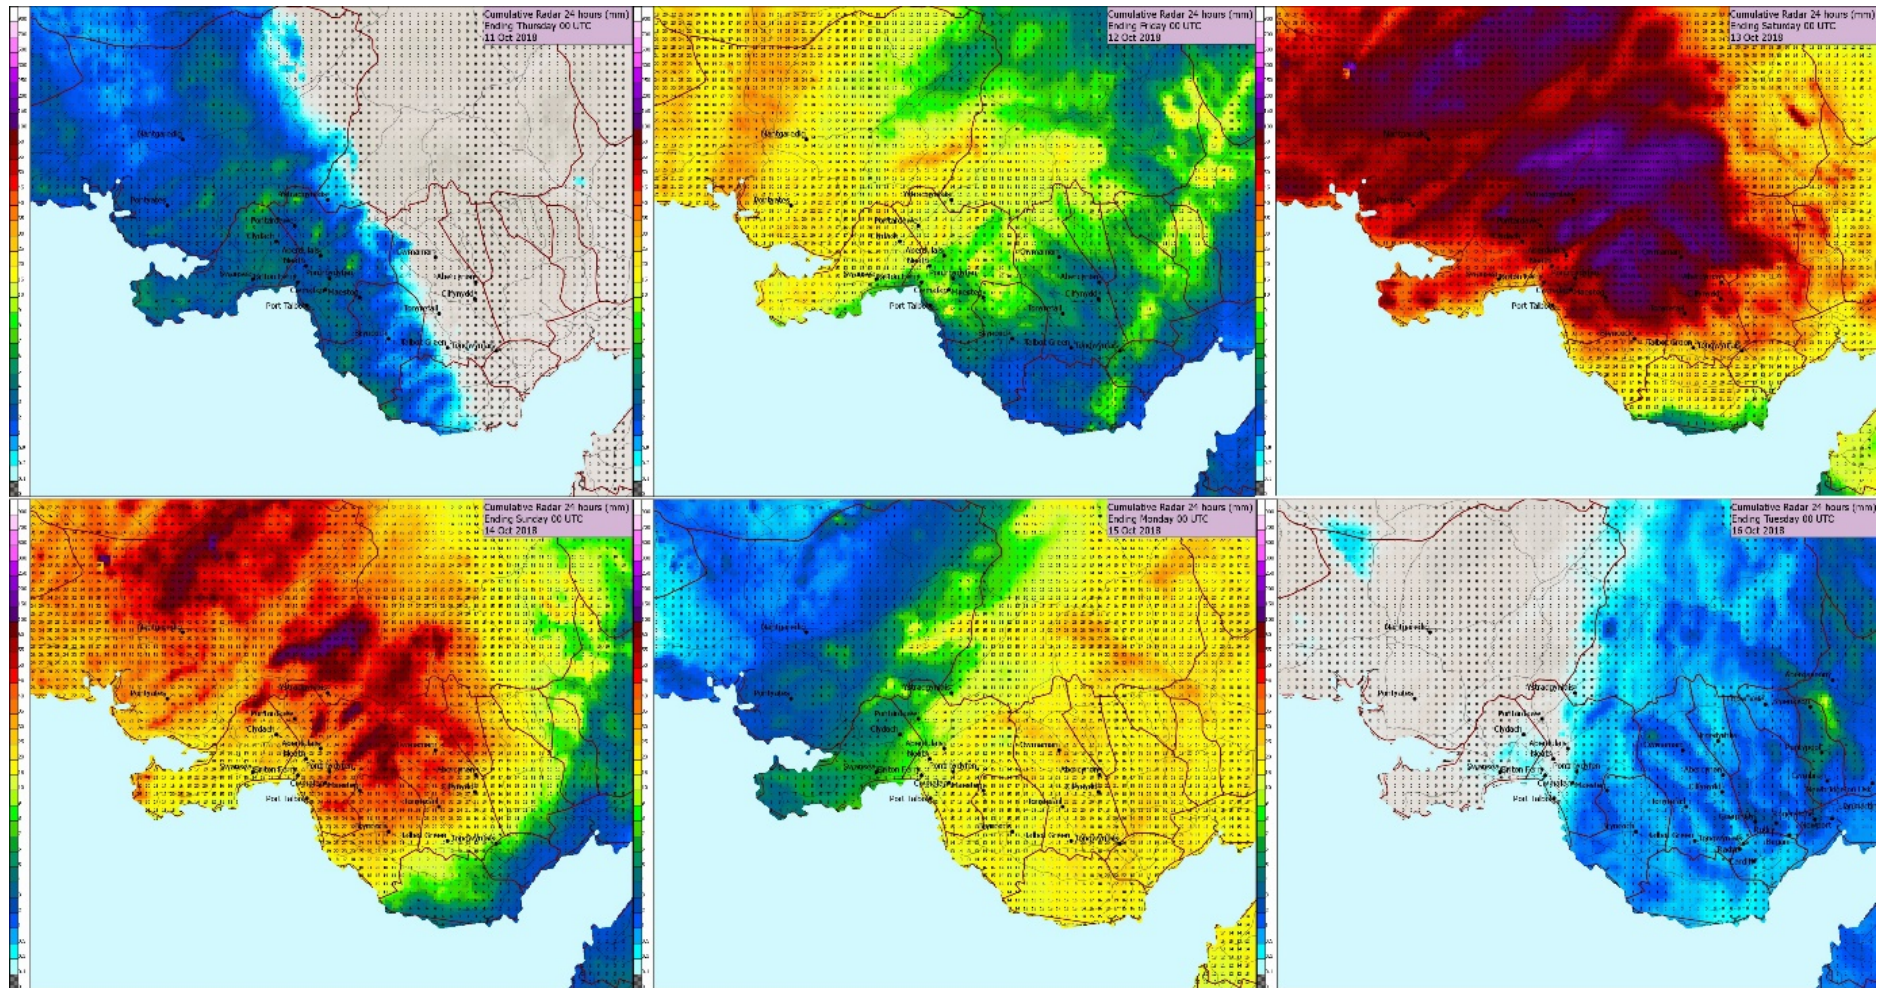
Ffigur 3 – Glawiad cyfartalog dyddiol, dydd Mercher 10 – dydd Llun 15 Hydref 2018, Metdesk 2018.

Mae Ffigur 3 yn dangos lefelau'r glawiad a ddisgynnodd yn ardal CBSCPT yn ystod y storm, ac mae'n dangos sut y datblygodd a sut yr enciliodd dros y 6 diwrnod. Mae'n dangos yn arwyddocaol pa mor uchel oedd lefelau cyfartalog y glawiad, yn enwedig yn ystod y dydd Gwener a'r dydd Sadwrn.

Gellir nodi bod y glaw wedi cychwyn dwysáu yn raddol ar y dydd Iau ac fe wnaeth parhau tan y dydd Sul, ac roedd y glawiad ar ei drymaf ar y dydd Gwener, ac roedd y glawiad cyfartalog uchaf dros gyfnod o 24 awr a fesurwyd yn 142mm mewn llecyn o Goedwig Rheola, sy'n rhan o ddalgyrch Afon Nedd. Cyfrifwyd bod glawiad cyfartalog o 118mm wedi disgyn o fewn terfyn y sir dros gyfnod o 72 awr yn ystod diwrnodau'r storm, ac fe wnaeth cyfartaledd o 142mm ddisgyn yn nalgylch Afon Nedd yn ystod yr un cyfnod 72 awr.

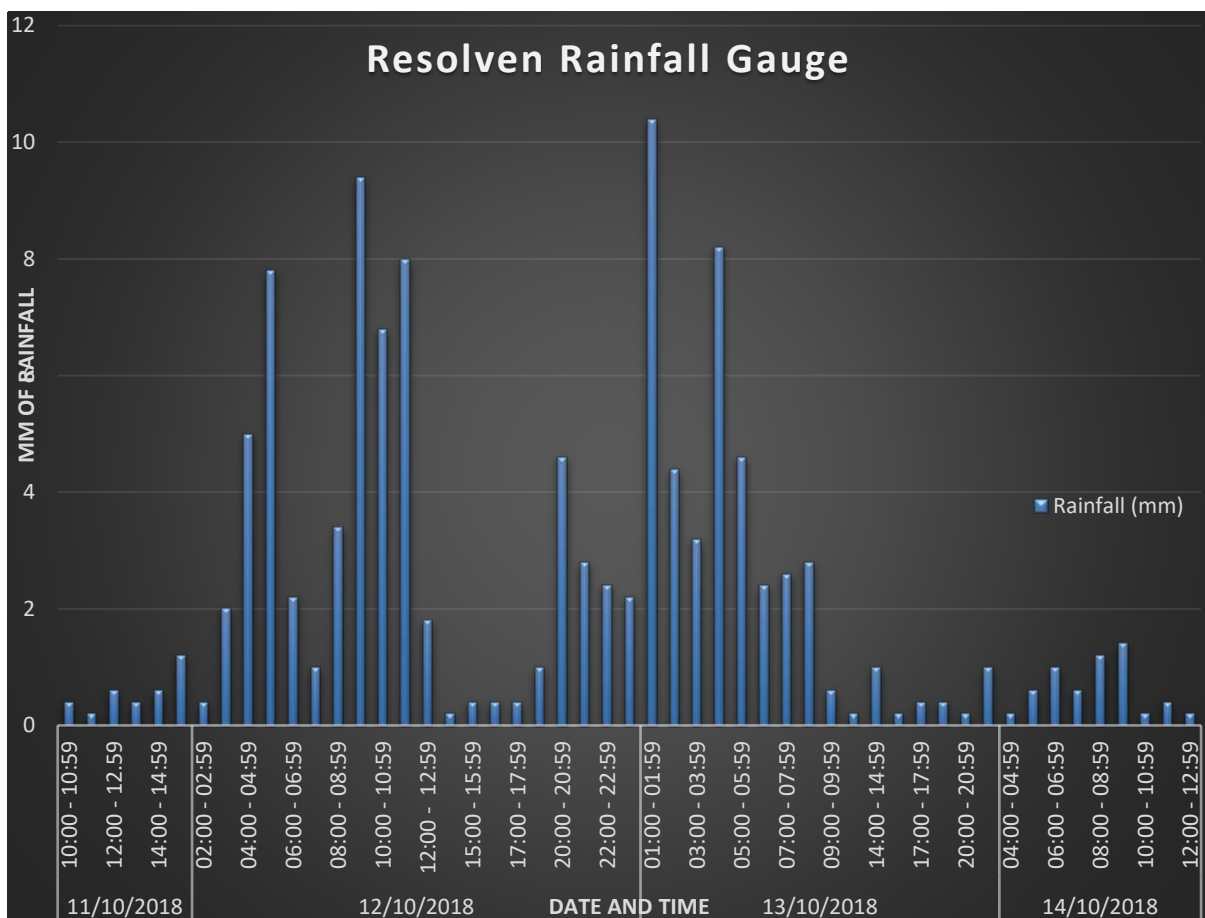
Ffigur 4 – Hydrograff Glawiad yn Resolfen, Shoothill GaugeMap 2018.

Yn ôl cofnodion gorsaf mesur Afon Nedd yn Resolfen (6 milltir i fyny'r afon o Ochr y Gamlas) fe wnaeth lefel yr afon gyrraedd uchafbwynt ddwywaith yn ystod y storm, ac roedd lefelau'r afon yn uchel iawn. Mae Ffigurau 4 a 5 yn dangos cyfanswm y glawiad, ac roedd lefelau'r afon yn agos at y lefelau uchaf a gofnodwyd erioed. Mae hydrograff y glawiad a chofnodion ynghylch lefel yr afon yn dangos sut gwnaeth lefelau'r afon ymateb, â chyfnod oedi o tua 3-4 ar y ddwy adeg. Fe wnaeth y glaw gyrraedd uchafbwynt rhwng 09:00 a 10:00 ar ddydd Gwener 12 Hydref, ac fe wnaeth lefelau'r afon gyrraedd uchafbwynt 4 awr yn ddiweddarach, am 14:00. Fe wnaeth y glawiad gyrraedd uchafbwynt unwaith yn rhagor rhwng 01:00 a 02:00 ar y bore Sadwrn, ac fe wnaeth lefelau'r afon gyrraedd y pwynt uchaf, sef oddeutu 2.9m, am 17:00, ychydig oriau cyn i'r llifogydd ddigwydd yn Ochr y Gamlas.

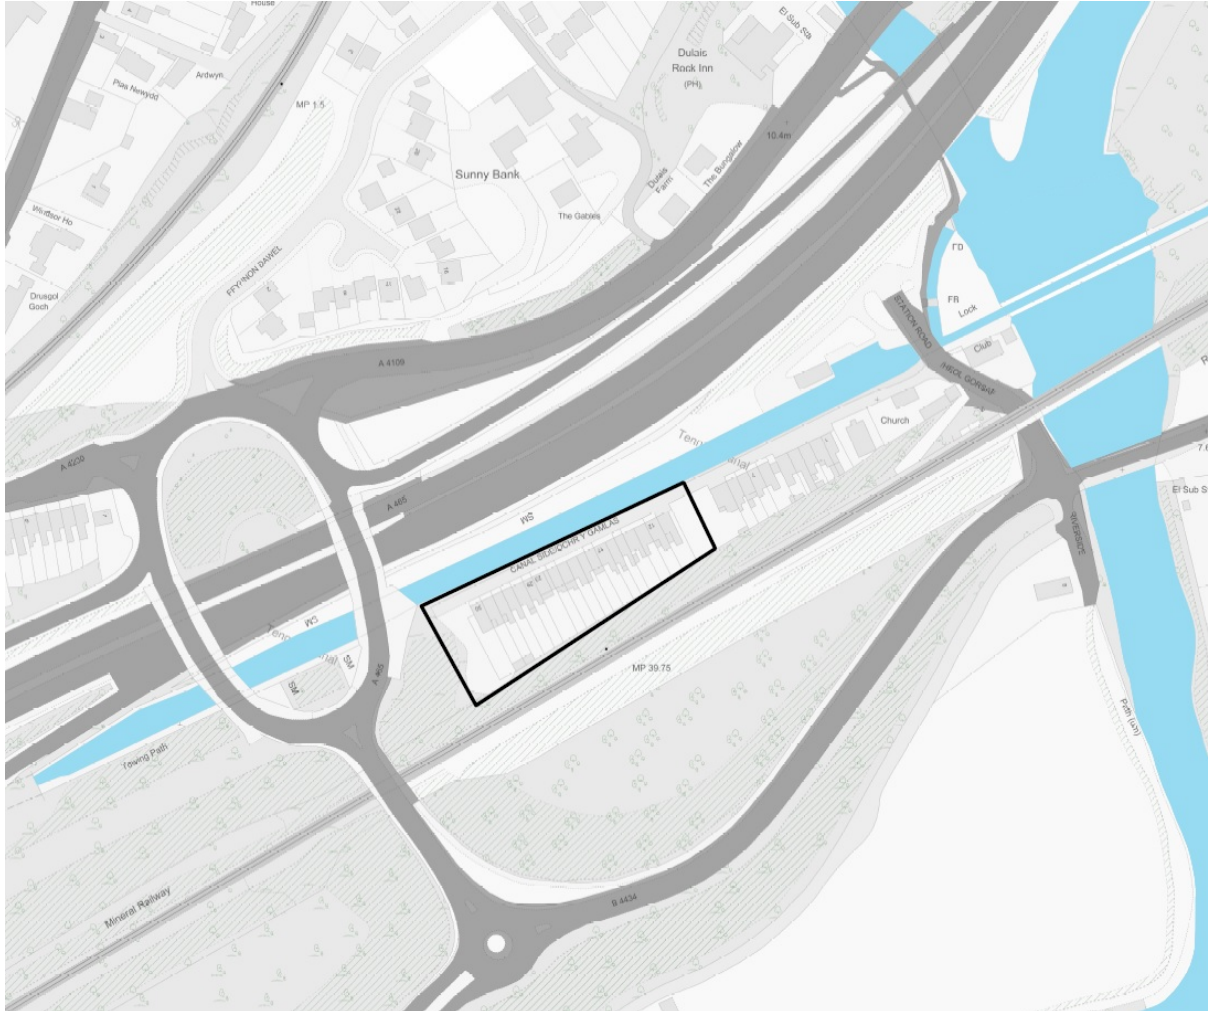
**Ffigur 6 - Lleoliad yr Eiddo a gafodd eu heffeithio gan yr achos o lifogydd ar 13 Hydref 2018.**

Fe wnaeth llifogydd mewnol ddigwydd mewn sawl eiddo ar 13 Hydref yn Ochr y Gamlas. Mae Ffigur 6 yn dangos lleoliad cyffredinol yr holl eiddo a gafodd eu heffeithio.

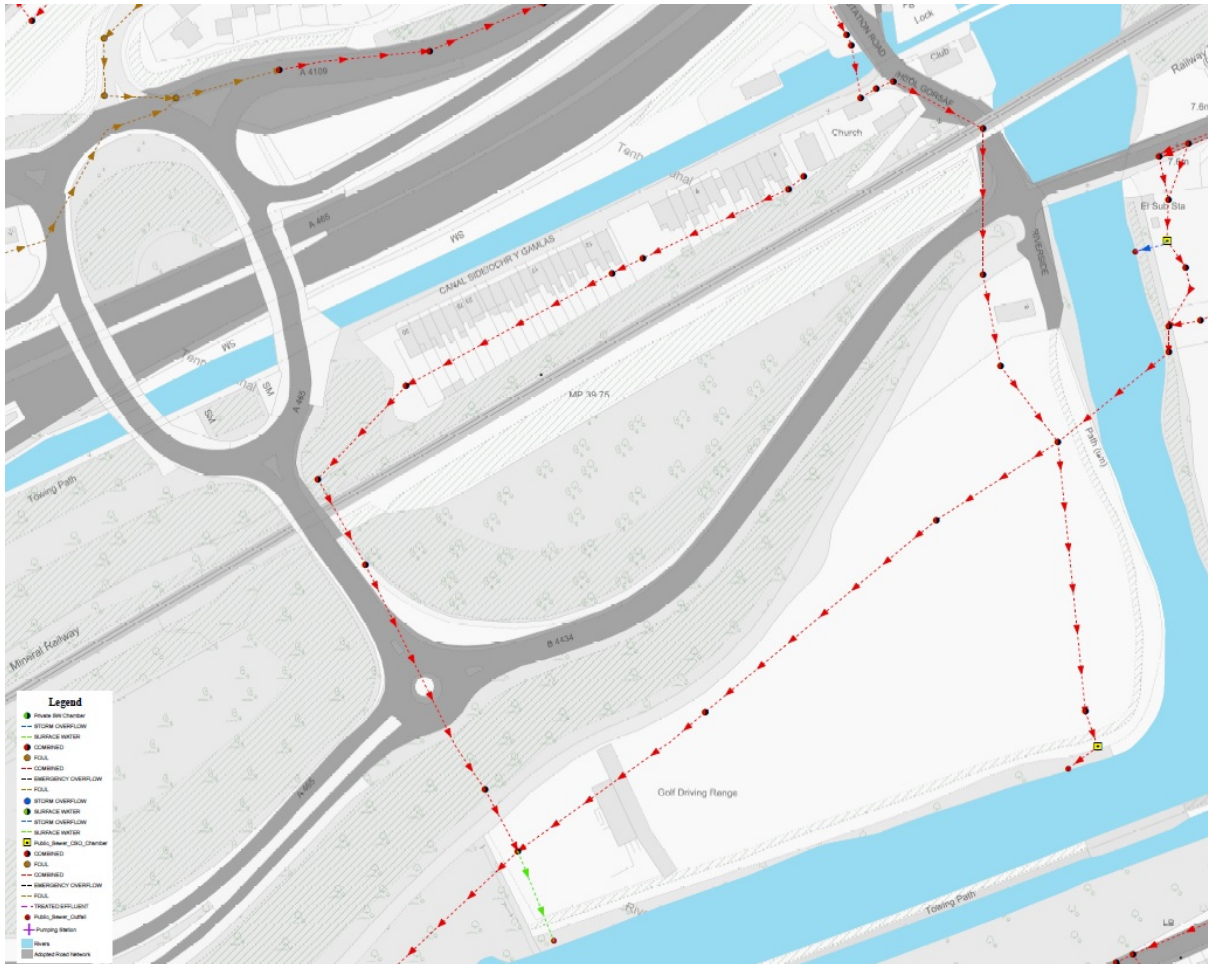
Ffigur 7 – Map yn dangos y rhwydwaith carthffosydd cyfunol yn Ochr y Gamlas

Nid oes unrhyw rwydweithiau draenio dŵr cyhoeddus na phreifat yn Ochr y Gamlas, ac nid yw'r ffordd yn rhan o rwydwaith ffyrdd mabwysiedig yr Awdurdod ychwaith. Gwyddys bod dŵr glaw sy'n disgyn ar dai yn yr ardal yn draenio i mewn i rwydwaith carthffosydd cyfunol Dŵr Cymru, ac ni wyddys am unrhyw gyrsiau dŵr wedi'u sianelu yn yr ardal ychwaith. Canfuwyd bod y carthffosydd cyfunol wedi'u lleoli y tu ôl i'r eiddo, a'u bod yn draenio i mewn i'r brif garthffos sy'n rhedeg i gyfeiriad y de-orllewin ochr yn ochr â glan yr afon, fel y gwelir yn Ffigur 7.

Ar 13 Hydref 2018, cafodd capasiti dŵr y bibell carthion cyfunol sy'n cludo dŵr o doeau a dŵr gwastraff budr o eiddo yn Ochr y Gamlas ei orlethu. Fe wnaeth hyn arwain at y dŵr yn gorlifo o'r siambrau archwilio a leolir yng ngerddi cefn yr eiddo, gan achosi i'r dŵr lifo i mewn i lawr gwaelod yr adeiladau hyn.

Mae ymchwiliadau'r Awdurdod wedi pennu bod dŵr llifogydd rywsut neu'i gilydd wedi ymdreiddio i mewn i'r brif garthffos sy'n rhedeg yn agos at yr afon, naill ai trwy ddŵr daear yn ymdreiddio, pibellau gollwng agored neu siambrau archwilio. Fe wnaeth hyn achosi gorlifo o bibellau'r carthffosydd cyfagos sy'n gwasanaethu'r eiddo yn Ochr y Gamlas.

Bydd Dŵr Cymru, yn rhinwedd eu swyddogaeth fel ymglymerwr carthffosiaeth, yn cynnal eu hymchwiliad eu hunain i'r achos o lifogydd, a byddant yn sicrhau bod llifogydd sy'n mynd i mewn i eiddo yn flaenoriaeth bennaf. Yn rhinwedd eu swyddogaeth fel un o'r Awdurdodau Rheoli Risg a pherchnogion y seilwaith y gwnaeth dŵr y llifogydd lifo trwyddo, byddant yn arwain unrhyw ymchwiliadau ychwanegol.
